**AVALIAÇÃO DO DESEMPENHO DO SEGMENTO
MONITORADO DE ITAPOÁ**

Trabalho de conclusão de curso submetido ao Departamento de Engenharia Civil para a obtenção do Grau de Engenheiro Civil.

Florianópolis

2015

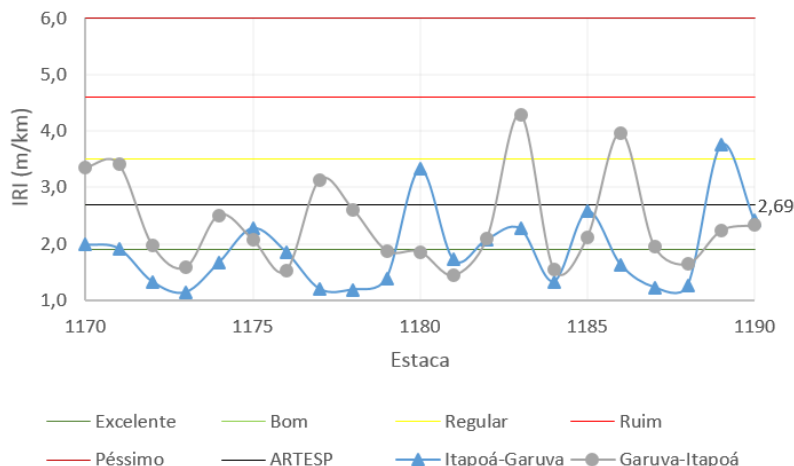
Figura 43 – Índice de Irregularidade longitudinal do pavimento

Do gráfico da Figura 43, pode-se inferir que as condições de irre-

gularidade longitudinal do trecho em estudo apresentam-se, em geral, entre regular e excelente. No entanto, ao comparar as medidas de IRI com o limite de aceitabilidade imposto pela ARTESP ($IRI \leq 2,69$ m/km), percebe-se que em alguns pontos isolados os valores de IRI estão acima desse limite.

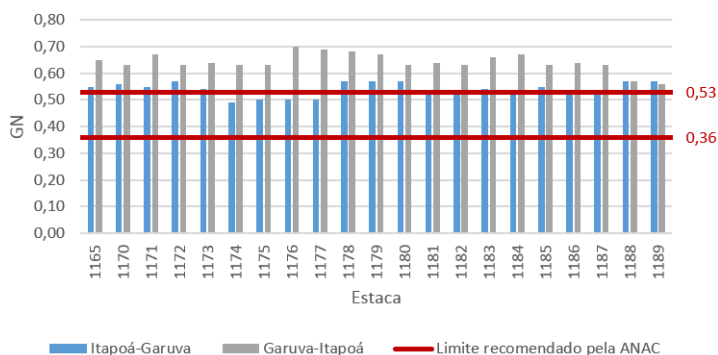
Figura 52 – Comparação dos valores de microtextura em 2014

Analizando a Figura 52, observa-se que no ano de 2014 a faixa

Garuva-Itapoá apresentava, em geral, valores entre 0,60 e 0,70. Já na faixa Itapoá-Garuva os valores ficaram entre 0,50 e 0,60, ou seja, inferiores aos valores da faixa contrária. Comparando esses resultados com o limite recomendado pela ANAC, verifica-se que em 2014 o segmento apresentou bons resultados quanto a microtextura.

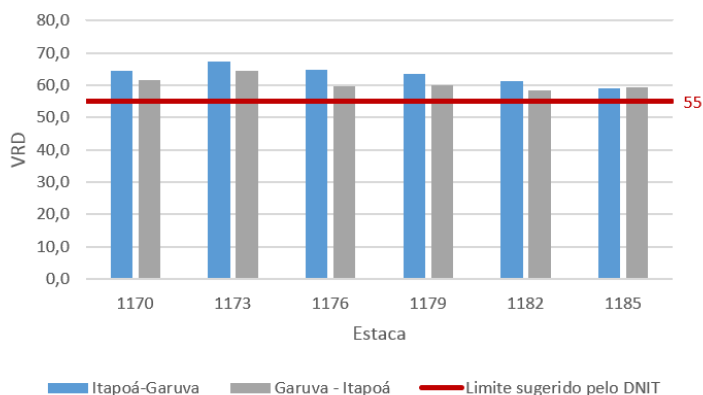
Figura 53 – Comparação dos valores de microtextura em 2015

No gráfico da Figura 53, foi verificado que em 2015 os valores de microtextura são maiores na faixa Itapoá-Garuva, no entanto, as duas faixas se classificam com microtextura rugosa. A Figura 53 ainda indica, que os valores de microtextura nas duas faixa de rolamento encontram-se acima o limite sugerido por Brasil (2006b) ($VRD \geq 55$).

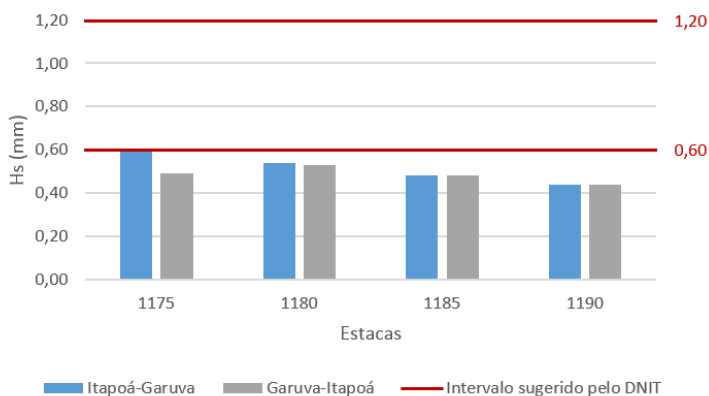
Figura 54 – Comparação dos valores de macrotextura em 2014

De acordo com a Figura 54, em 2014 a macrotextura nas duas faixas de rolamento se classificou com textura superficial média, porém a faixa Itapoá-Garuva apresentou valores superiores ao da faixa Garuva-Itapoá. Através desse gráfico também foi verificado que as medidas de macrotextura ficaram abaixo do intervalo de valores sugerido por Brasil (2006b) ($0,6 \text{ mm} < HS < 1,2 \text{ mm}$).

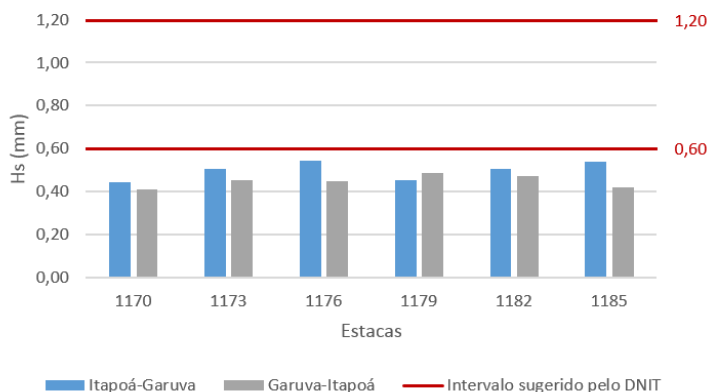
Figura 55 – Comparação dos valores de macrotextura em 2015

Na análise do gráfico da Figura 55, observa-se que a faixa de rolamento Itapoá-Garuva apresenta, em 2015, valores de macrotextura superiores ao da faixa no sentido contrário. Apenas na estaca 1179 o valor de macrotextura é maior na faixa Garuva-Itapoá. Também é possível notar, que as medidas de altura de areia nas duas faixas de

rolamento situam-se entre 0,40 e 0,60, portanto, a macrotextura se classifica como média. Vale ainda ressaltar que as medidas de macrotextura continuaram abaixo do intervalo recomendado pelo DNIT.

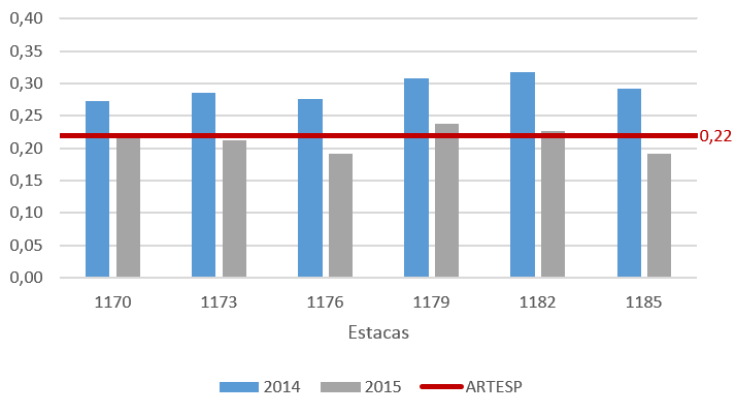
Figura 56 – Comparação dos valores de IFI (Itapoá-Garuva)

A Figura 56, apresenta graficamente os valor de IFI nos anos de 2014 e 2015 na faixa Itapóá-Garuva. Observa-se nesse gráfico, que em 2014 o IFI da referida faixa de rolamento se classificou como muito bom, porém no ano seguinte houve uma redução do índice, e nas estacas 1173, 1176 e 1185 o IFI foi classificado como bom. Comparando os valores de IFI calculados, com o limite estabelecido pela ARTESP ($IFI \geq 0,22$)

verifica-se que, atualmente (2015), somente as estacas 1179 e 1182 estão acima desse limite.

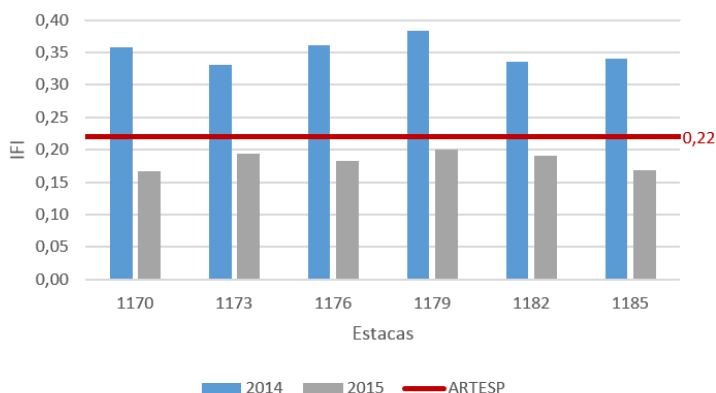
Figura 57 – Comparação dos valores de IFI (Garuva-Itapoá)

O gráfico apresentado na Figura 57 mostra os valores de IFI em 2014 e 2015 na faixa Garuva-Itapoá. Analisando o gráfico constatou-se que em apenas um ano ocorreu uma grande redução dos valores do IFI nessa faixa de tráfego. Em 2014, nas estacas calculadas, o IFI se classificava de muito bom a ótimo, já em 2015 o índice passou a se classificar como bom em todas as estacas. Nota-se ainda, que o IFI calculado neste ano encontra-se abaixo do limite determinado pela ARTESP.

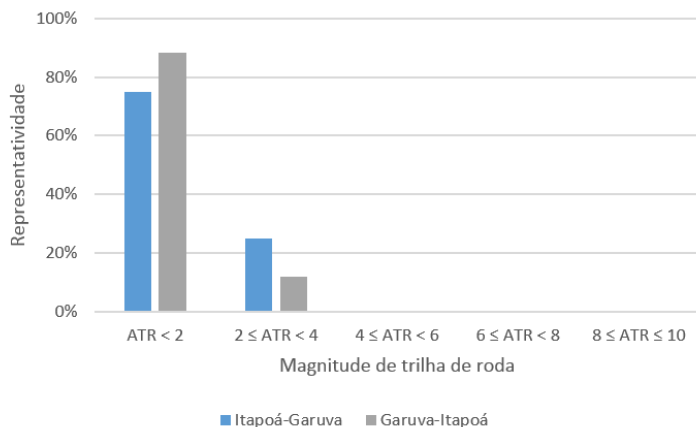
Figura 58 – Afundamento de Trilha de Roda Externa medido com Treliça Metálica (2012)

No gráfico da figura 58, produzido a partir dos dados levantados com a treliça metálica em 2012, se observa que naquele ano predomina-

vam os afundamentos de trilha de roda menores que 2 mm, sendo que havia uma maior ocorrência dessa categoria na faixa Garuva-Itapoá. Também foram verificados afundamento de trilha de roda da categoria $2 \text{ mm} \leq \text{ATR} < 4 \text{ mm}$, com maior percentual na faixa Itapoá-Garuva.

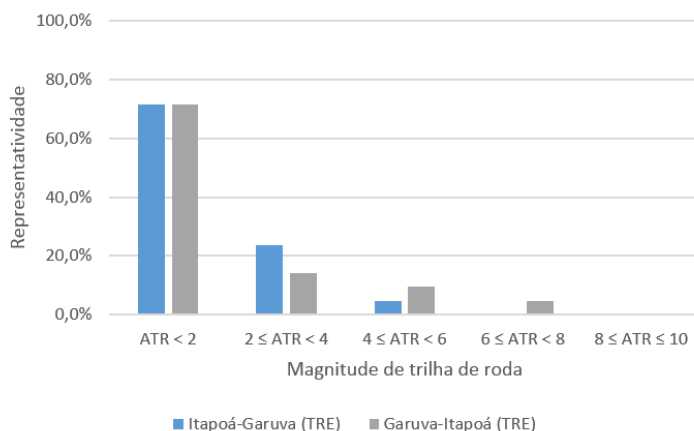
Figura 59 – Afundamento de trilha de Roda Externa medido com Perfilômetro Laser (2014)

As Figuras 59 e 60, apresentam, respectivamente, os gráficos de afundamento de trilha de roda externa e interna levantados em 2014 com o Perfilômetro a Laser. Ao analisar o gráfico da Figura 59, constatou-se que os dois lados da pista apresentavam o mesmo percentual de afundamento de trilha de roda da categoria $ATR < 2$ mm. Verifica-se também que o afundamento de trilha de roda da categoria $2 \text{ mm} \leq ATR < 4 \text{ mm}$ continuou sendo maior na faixa de rolamento Itapoá-Garuva. Pode-se, ainda, ressaltar o aparecimento de afundamento de trilha de roda das categorias $4 \text{ mm} \leq ATR < 6 \text{ mm}$ e $6 \text{ mm} \leq ATR < 8 \text{ mm}$, sendo que os da categoria $6 \text{ mm} \leq ATR < 8 \text{ mm}$ foram encontrados apenas na faixa Garuva-Itapoá.

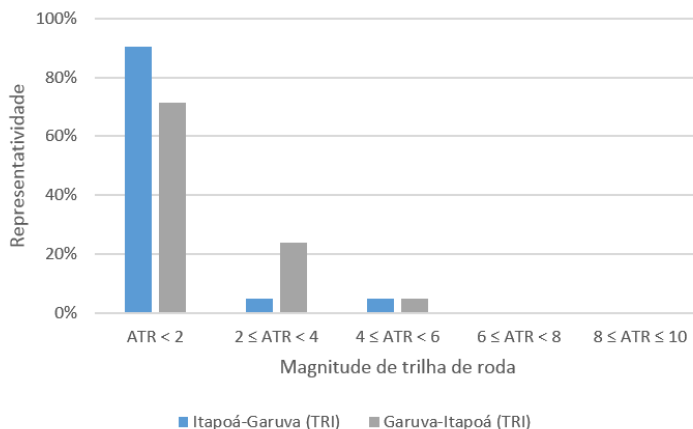
Figura 60 – Afundamento de trilha de Roda Interna medido com Perfilômetro Laser (2014)

No gráfico da Figura 60, destacam-se os afundamentos de trilha de roda inferiores a 2 mm, sendo que a maior ocorrência dessa categoria se encontra na faixa Garuva-Itapoá. Também foram observados afundamentos de trilha de roda das categorias $2 \text{ mm} \leq ATR < 4 \text{ mm}$ e $4 \text{ mm} \leq ATR < 6 \text{ mm}$ nas duas faixas de rolamento, com maior incidência da categoria $2 \text{ mm} \leq ATR < 4 \text{ mm}$ na faixa Garuva-Itapoá.

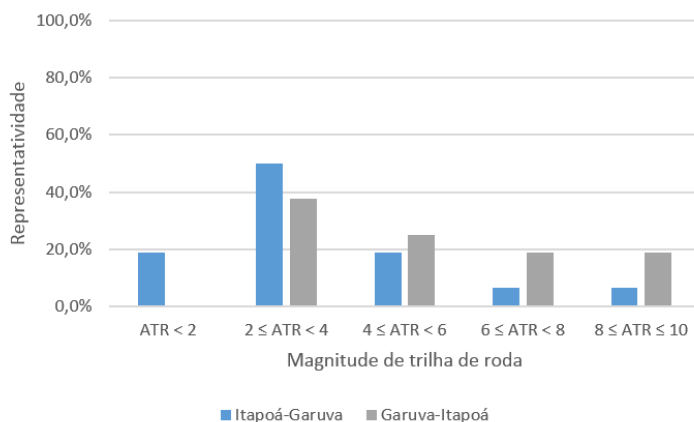
Figura 61 – Afundamento de Trilha de Roda Externa medido com Treliça Metálica (2015)

Em 2015, o afundamento de trilha de roda foi medido com a treliza metálica. A partir dos dados levantados elaborou-se o gráfico apresentado na Figura 61. Nesse gráfico percebe-se que a faixa Garuva-Itapoá apresenta afundamentos de trilha de roda superiores a 2 mm, já na faixa no sentido contrário ainda se verificam afundamentos de trilha

de roda inferiores a 2 mm. Pode-se também destacar o surgimento de afundamentos de trilha de roda da categoria $6 \text{ mm} \leq ATR < 8 \text{ mm}$ na faixa Itapoá-Garuva e da categoria $8 \text{ mm} \leq ATR \leq 10 \text{ mm}$ nas duas faixas de rolamento.

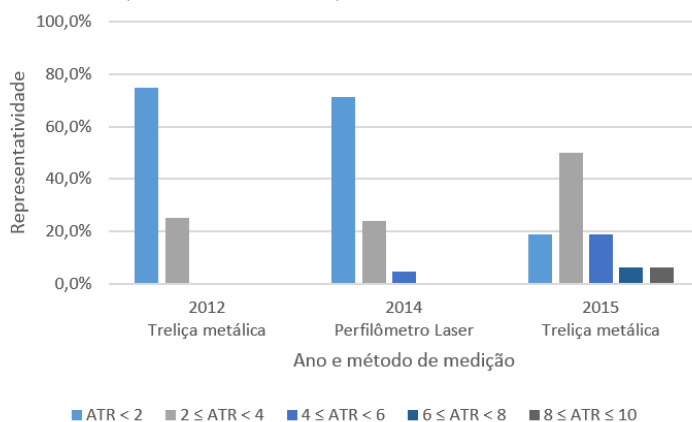
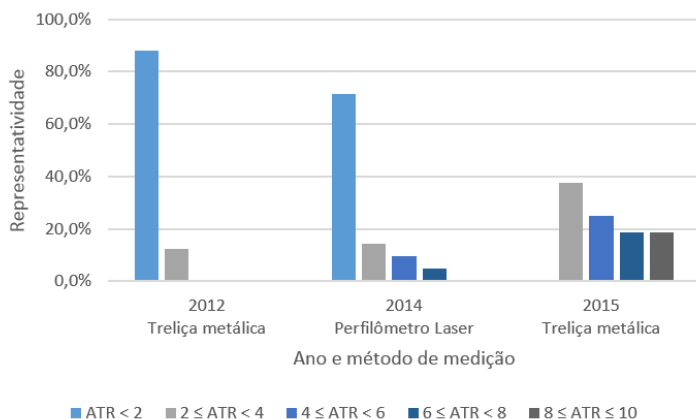
Por fim, foram preparados os gráficos mostrados nas Figuras 62 e 63, onde observa-se a evolução do afundamento de trilha de roda em cada faixa de rolamento. Foi verificado nos dois gráfico que em 2012 e em 2014 a categoria $ATR < 2 \text{ mm}$ apresentava um significativo percentual, ou seja, predominavam os afundamentos de trilha de roda inferiores a 2 mm. No entanto, em 2015 ocorreu uma considerável redução no percentual dessa categoria na faixa Itapoá-Garuva, e na faixa contrária não foram mais detectados afundamentos de trilha de roda abaixo de 2 mm. Também é possível observar o aparecimento, ao longo dos anos, das categorias com maiores profundidades de trilha de roda.

Comparando os resultados com o limite estabelecido pela AR-TESP ($ATR \leq 7 \text{ mm}$), se verifica que a faixa Itapoá-Garuva apresentou flechas superiores a 7 mm apenas no ano de 2015. Já a faixa Garuva-Itapoá, manifestou afundamentos de trilha de roda superiores a 7 mm em 2014 e em 2015.

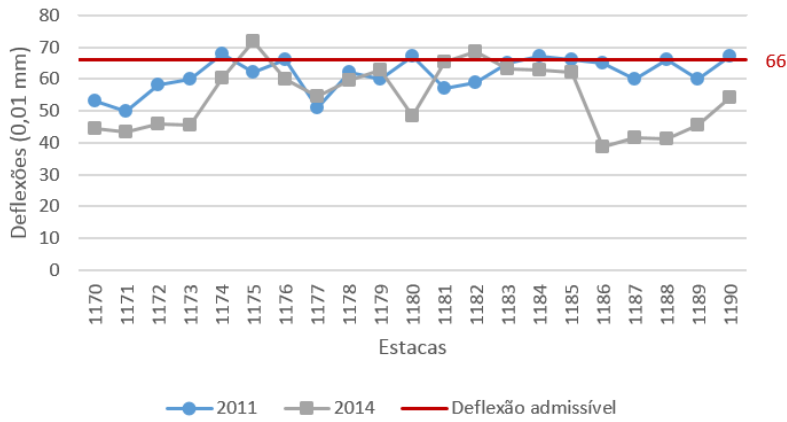
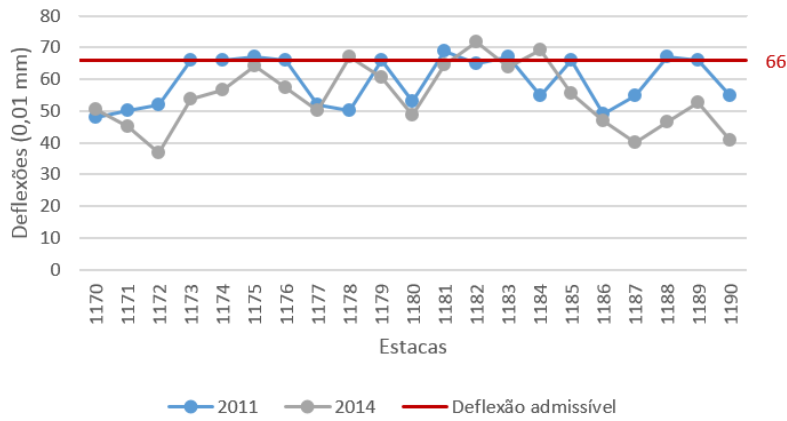
A Figura 64 exhibe a comparação das deflexões na faixa Itapoá-Garuva. Analisando o gráfico, verifica-se que os valores de deflexão medidos em 2011 são, em geral, superiores aos medidos em 2014. A mesma situação é observada na faixa Garuva-Itapoá apresentada no gráfico da Figura 65. Essa diminuição da deflexão em alguns pontos explica-se pelo fato do pavimentos sofrer uma consolidação adicional nos primeiros anos, provocada pela ação do tráfego.

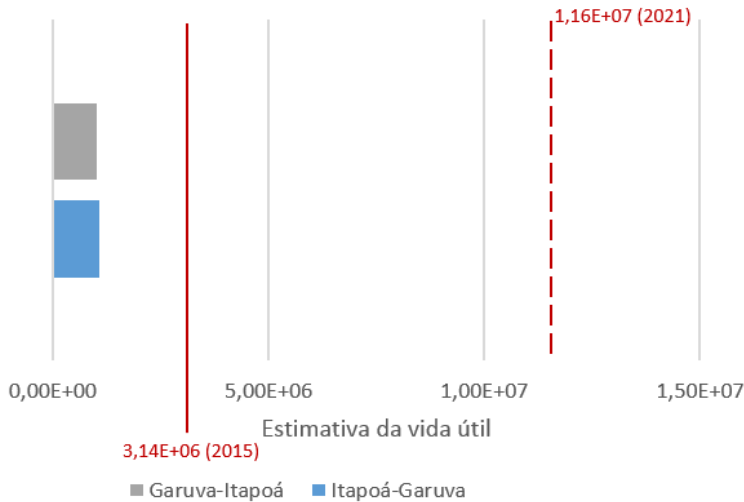
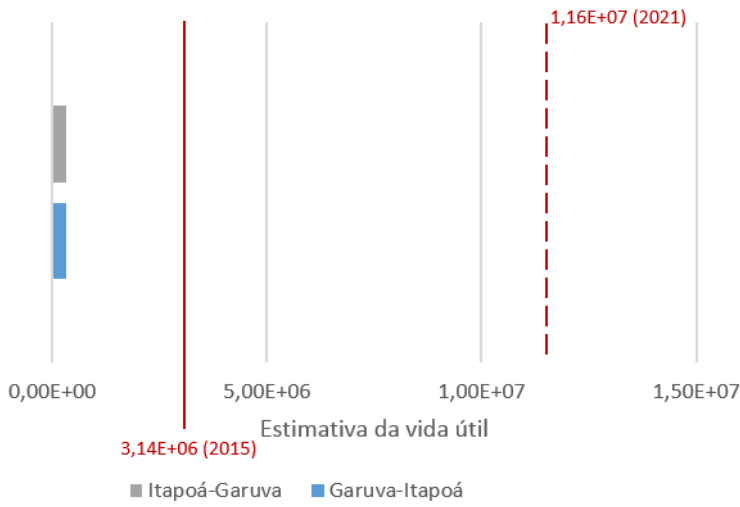
Com os dados das Tabelas 16, 17 e 19 foram elaborados os gráficos apresentados nas Figuras 68 e 69. Analisando os gráficos pode-se inferir que a estimativa de vida útil é maior na faixa Itapoá-Garuva, independente do modelo de fadiga utilizado. No entanto, o resultado de vida útil em termos de número de solicitações equivalentes ao eixo de 8,2 tf, já encontra-se abaixo do $N_{8,2 \text{ tf}}$ obtido pelo estudos de tráfego para o ano de 2015 ($N_{8,2 \text{ tf}} = 3,14 \times 10^6$). Desta forma, conclui-se que a

estrutura executada não atente mais o tráfego atuante em 2015.

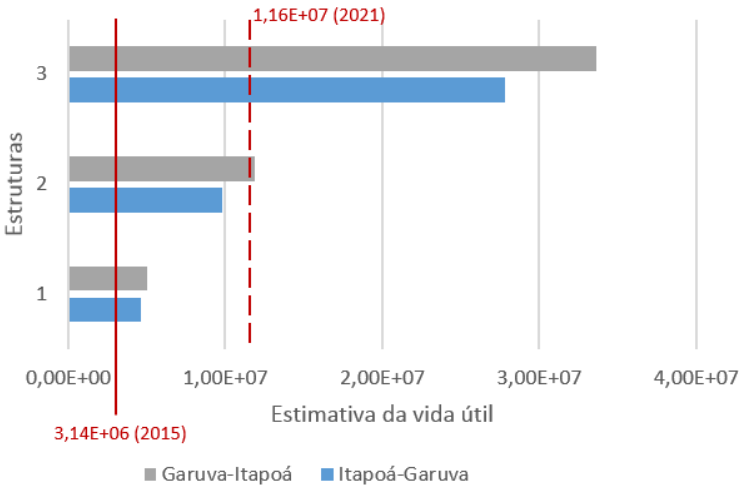
Figura 70 – Comparativo dos resultados de vida à fadiga - Modelo de Araranguá

A Figura 70, exhibe graficamente a estimativa de vida útil de cada faixa de tráfego para as 3 alternativas propostas, calculadas a partir do modelo de fadiga de Araranguá. Observa-se no gráfico, que todas as estrutura conduziram a um resultado de vida útil superior ao $N_{8,2\text{ tf}}$ obtido pelo estudos de tráfego para o ano de 2015 ($N_{8,2\text{ tf}} = 3,14 \times 10^6$).

Verifica-se também, que a vida útil foi aumentando à medida que se aumentava a espessura do revestimento. Do gráfico, ainda destaca-se o fato da faixa Garuva-Itapoá apresentar uma vida útil superior à faixa Itapoá-Garuva.

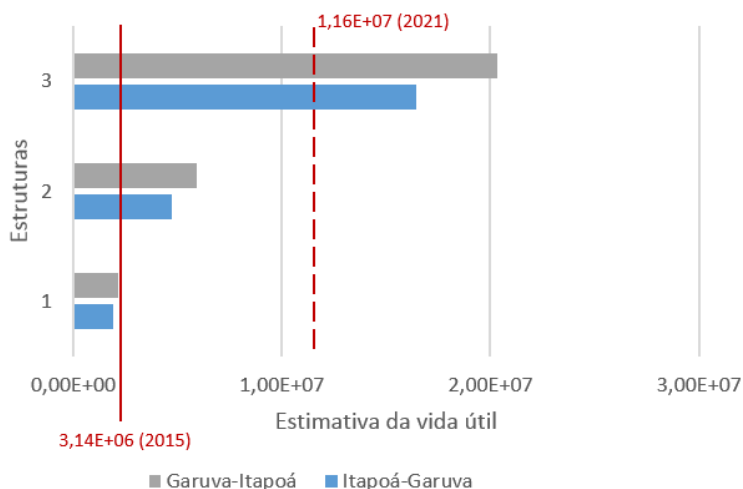
Figura 71 – Comparativo dos resultados de vida à fadiga - Modelo de Urubici

Análise análoga a anterior foi realizada com os resultados expostos no gráfico da Figura 71, obtidos pelo modelo de Urubici. Portanto, foi verificado que o aumento da espessura do revestimento acarreta no aumento da estimativa de vida útil. Observa-se ainda, que apenas a estrutura 1 apresentou uma vida útil, em termos de número de solicitações equivalentes ao eixo de 8,2 tf, inferior ao estimado pelo estudo de tráfego para 2015. Com o modelo de fadiga de Urubici, também foi observado uma maior estimativa de vida útil na faixa Garuva-Itapoá, sendo que, a vida útil aumenta à medida que se aumenta a espessura da camada de revestimento.
